LA CONOSCENZA APPROFONDATA DELLA FABBRICA COME STRUMENTO PER UN PROGETTO DI RECUPERO E CONSERVAZIONE SOSTENIBILE.

La Chiesa di Santa Maria della Carità (AP)

prof. ing. Enrico Quagliarini

Chiesa S. Maria della Carità (Ascoli Piceno)

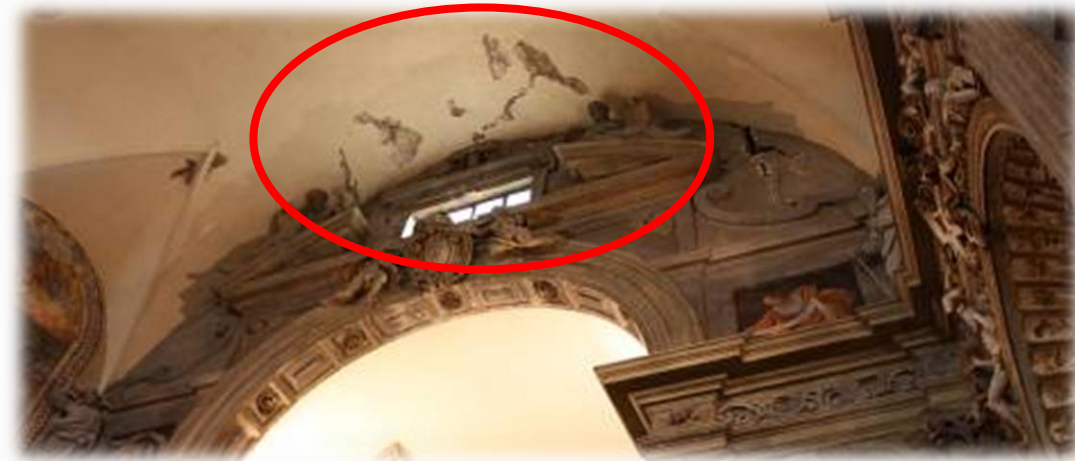
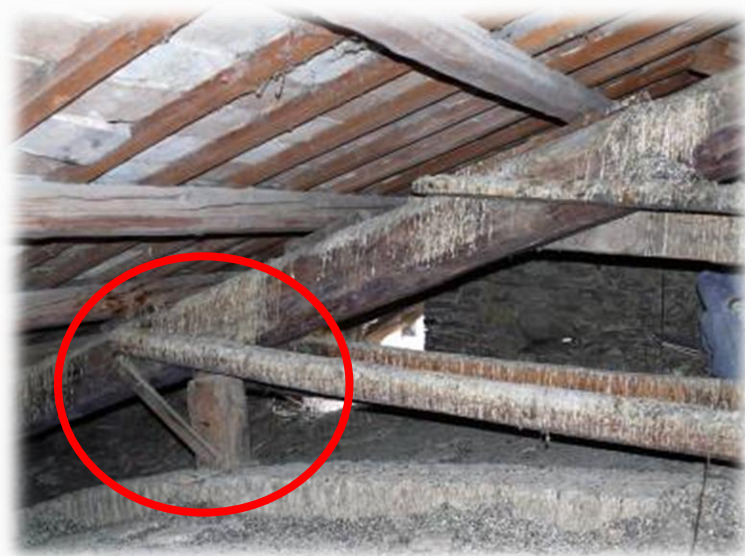
criticità: LA VOLTA E I PIEDRITTI

- Lesioni passanti in chiave nella porzione di volta limitrofa all'arco trionfale, con abbassamento profilo $\cong 40$ cm
- Volta di esiguo spessore (15 cm) su luce di 13 m
- Piedritti di notevole snellezza ($B/H \cong 0,14$)

- Copertura spingente: puntoni lignei degradati e gravanti puntualmente sulle costolature della volta

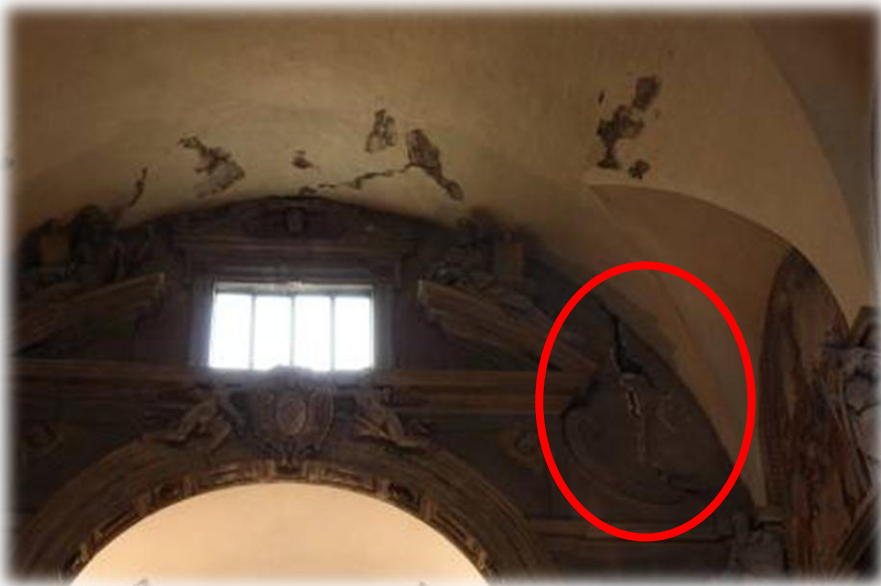
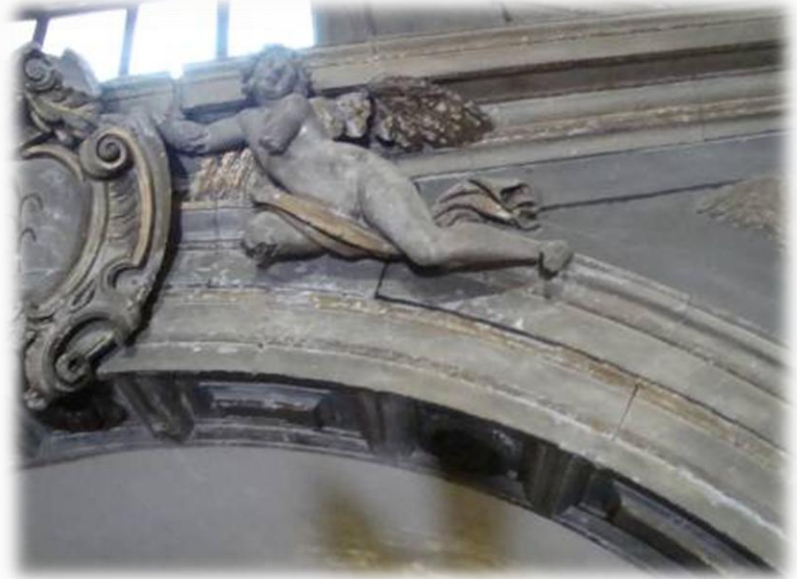
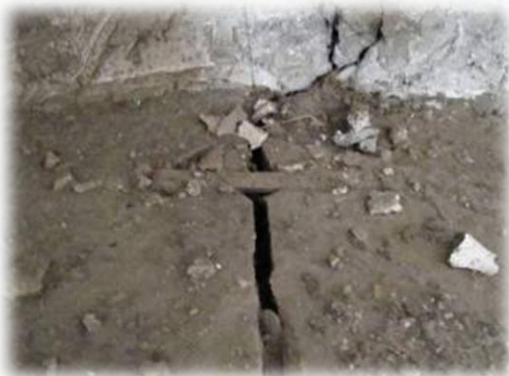
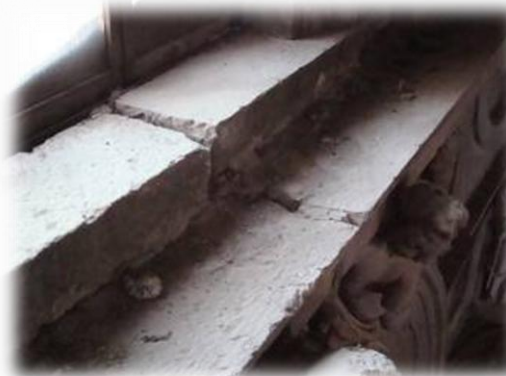
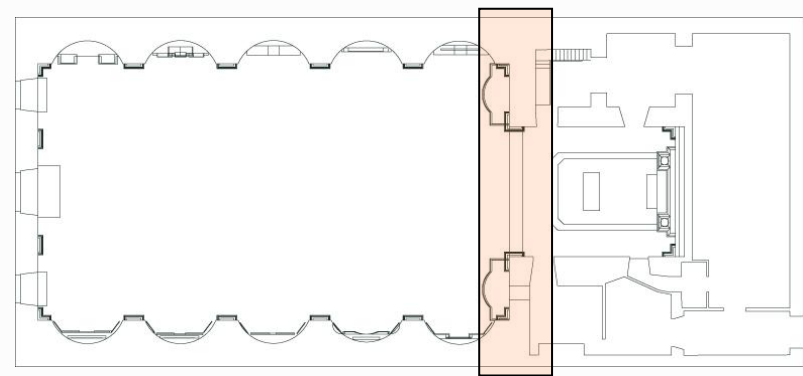
criticità: L'ARCO TRIONFALE

Lesioni ampie e profonde sulla parte destra della parete che sovrasta l'arco

Possibile rotazione/cedimento di una spalla dell'arco

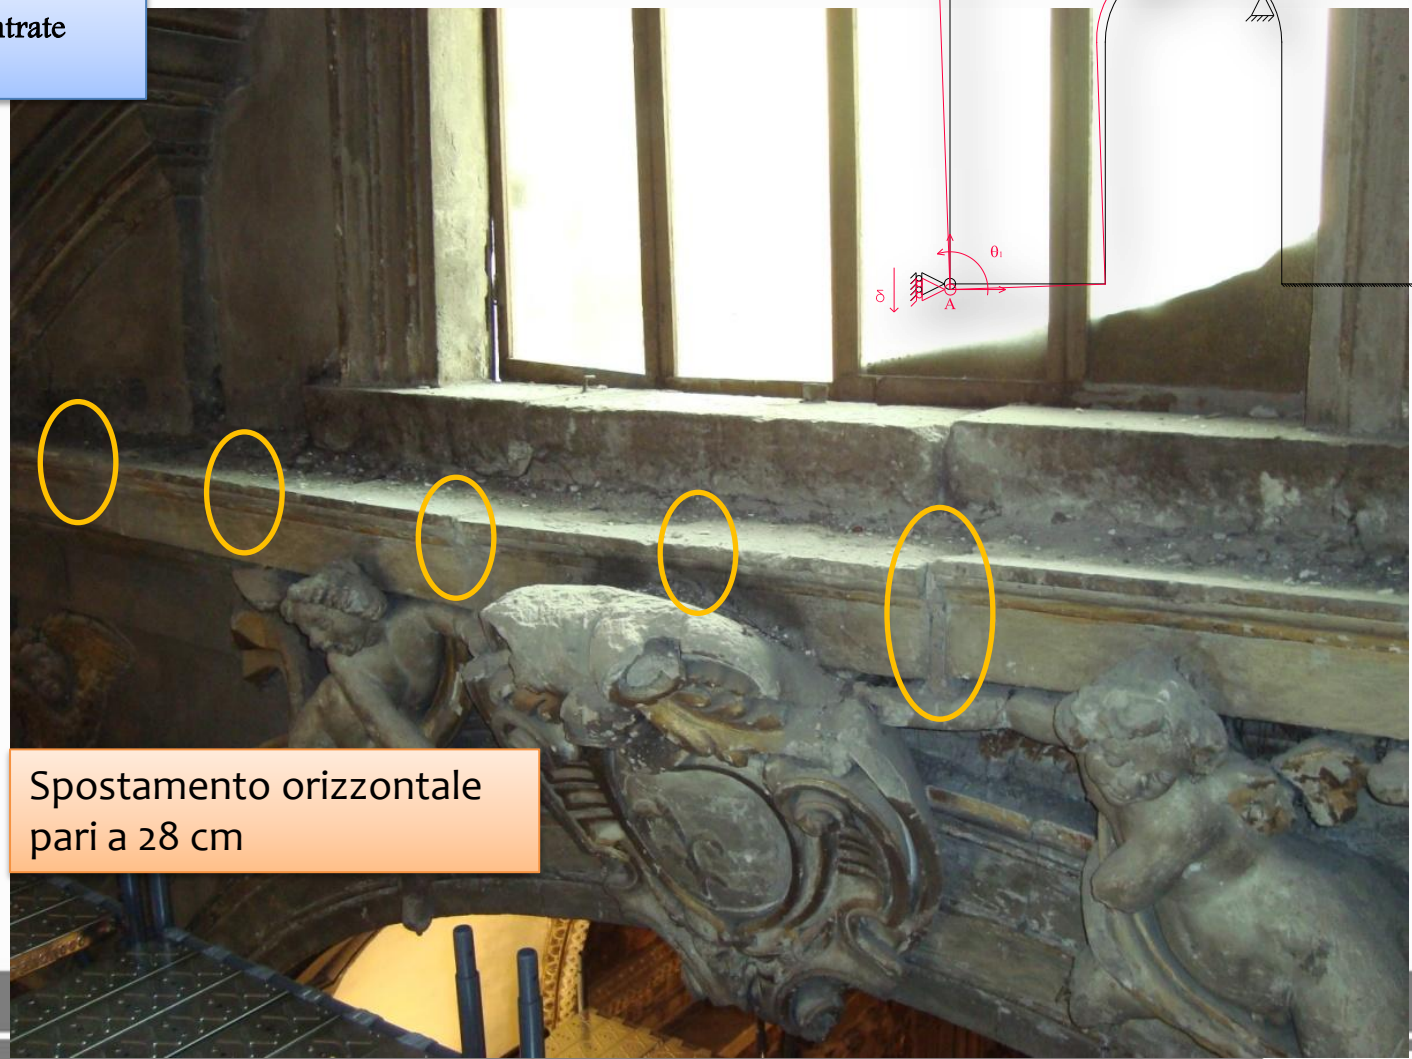
RISULTATI ANALITICI:
 $\Delta v = 2 \text{ cm}$
 $\Delta u = 28,1 \text{ cm}$

Spostamento orizzontale pari a 28 cm

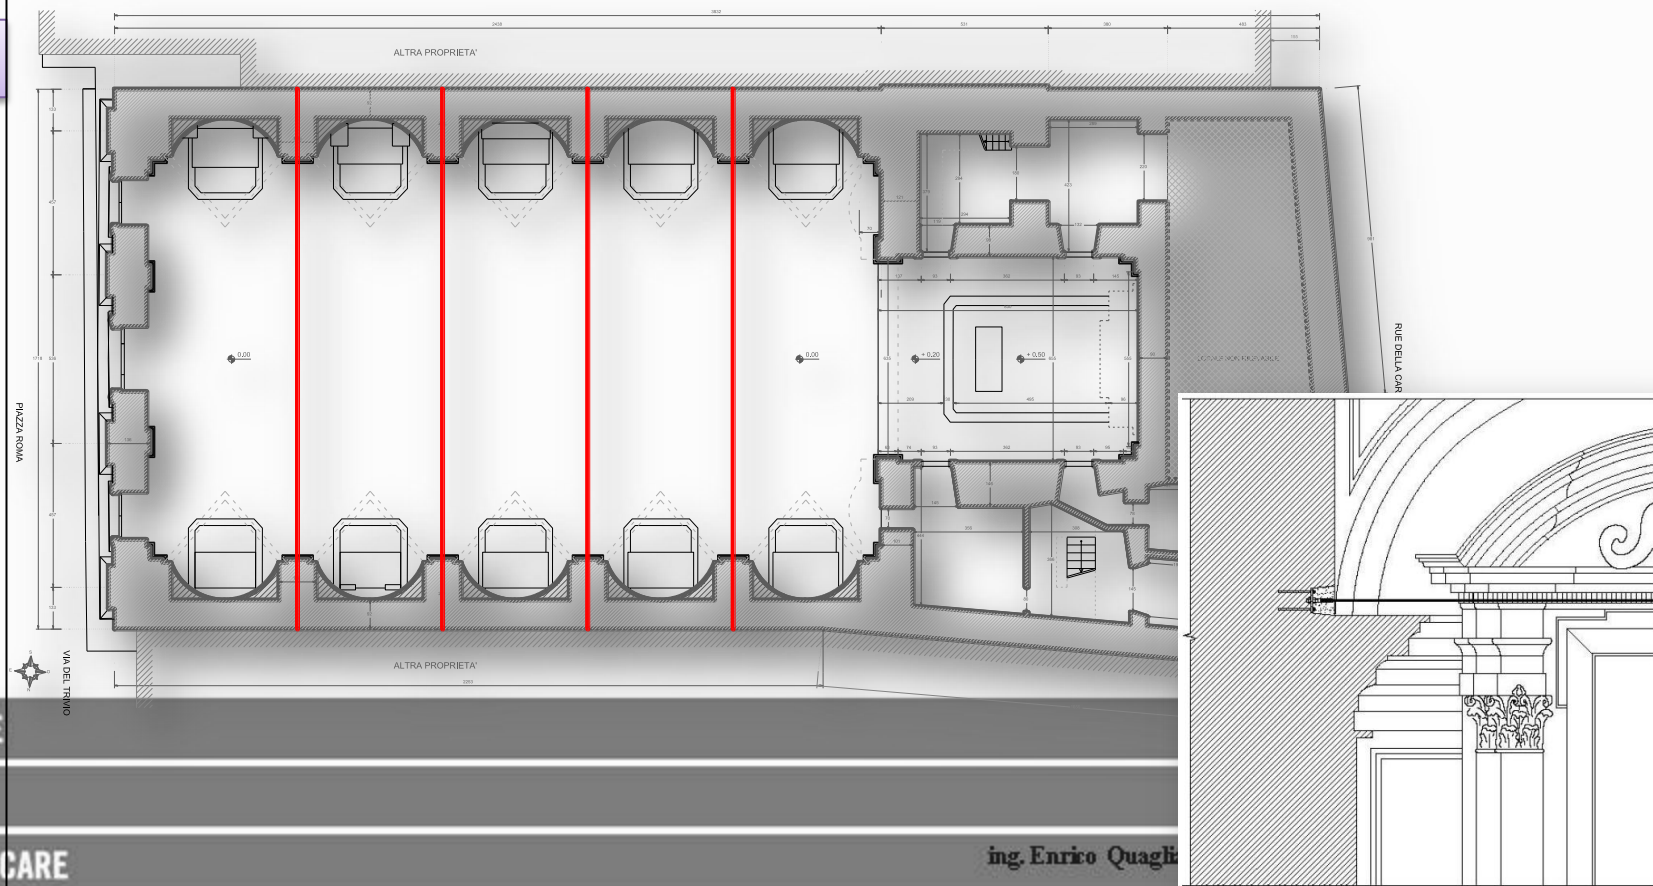
**Problematica principale costituita dalle
spinte statiche**

Inserimento di catene in acciaio in prossimità di ogni arcone.
Vincolando in sommità i piedritti, si scongiura il 1° meccanismo di collasso attivabile

**Ridurre o eliminare al minimo le spinte
statiche derivanti dalle strutture spingenti:
volta in muratura e orditura della copertura**

Intervento
**Realizzazione di una trave reticolare disposta nel
piano di ognuna delle due falde del tetto**

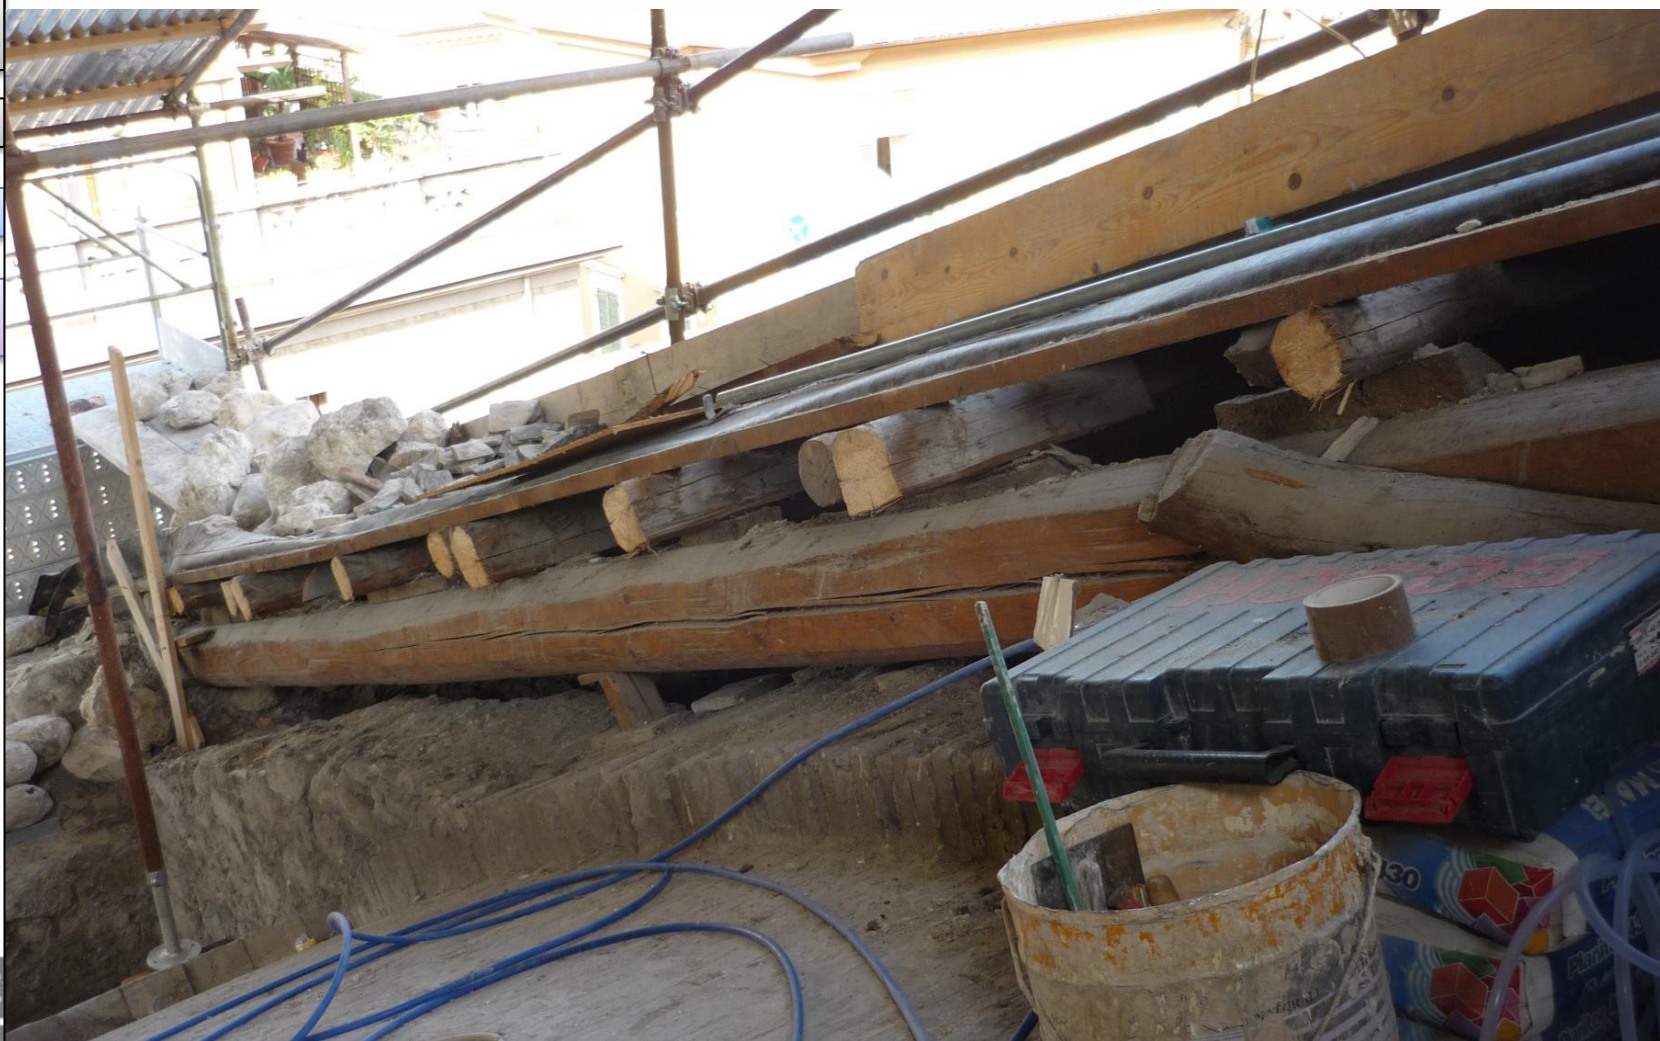
Smontaggio COPERTURA

*Lesione longitudinale per inflessione
dell'orditura principale
– Travi sostituite*
