LA CONOSCENZA APPROFONDATA DELLA FABBRICA COME STRUMENTO PER UN PROGETTO DI RECUPERO E CONSERVAZIONE SOSTENIBILE.

La Chiesa di Santa Maria della Carità (AP)

prof. ing. Enrico Quagliarini

Chiesa S. Maria della Carità (Ascoli Piceno)

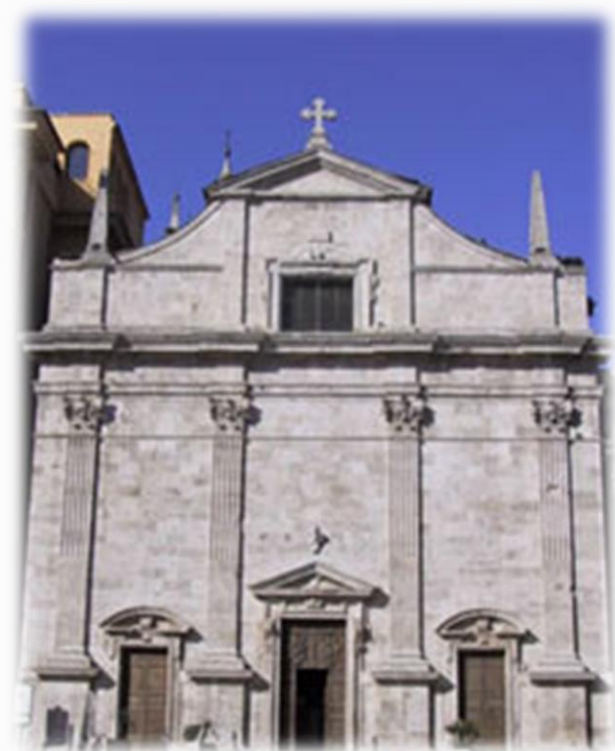
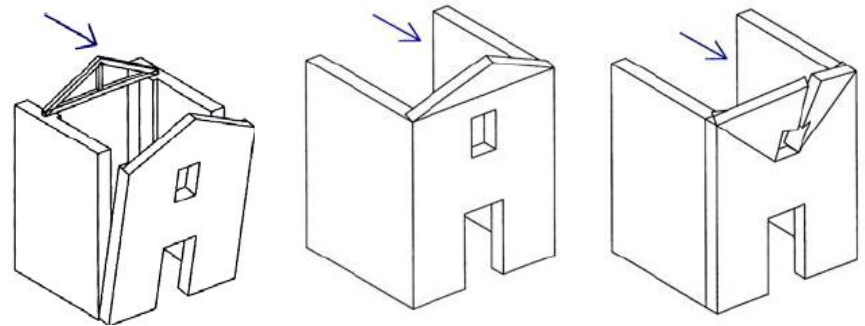
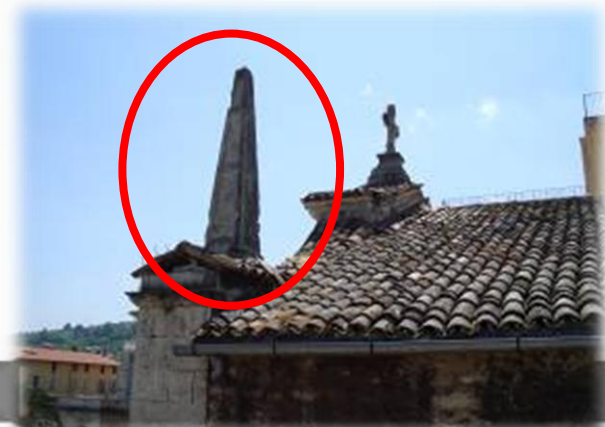
criticità: LA FACCIATA

- eccessiva snellezza ($B/H \cong 0.05$)
- scarso ammassamento con pareti laterali
- timpano "libero"
- elementi decorativi posti sulla sommità della facciata alti e snelli

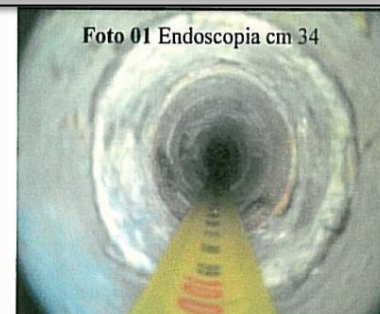
Foto 01 Endoscopia cm 34

0-134 cm: Muratura in conci di travertino squadrato e malta di calce; ottima compattezza; lieve presenza di vuoti interstiziali riguardanti il materiale travertino; legante presente e coerente.

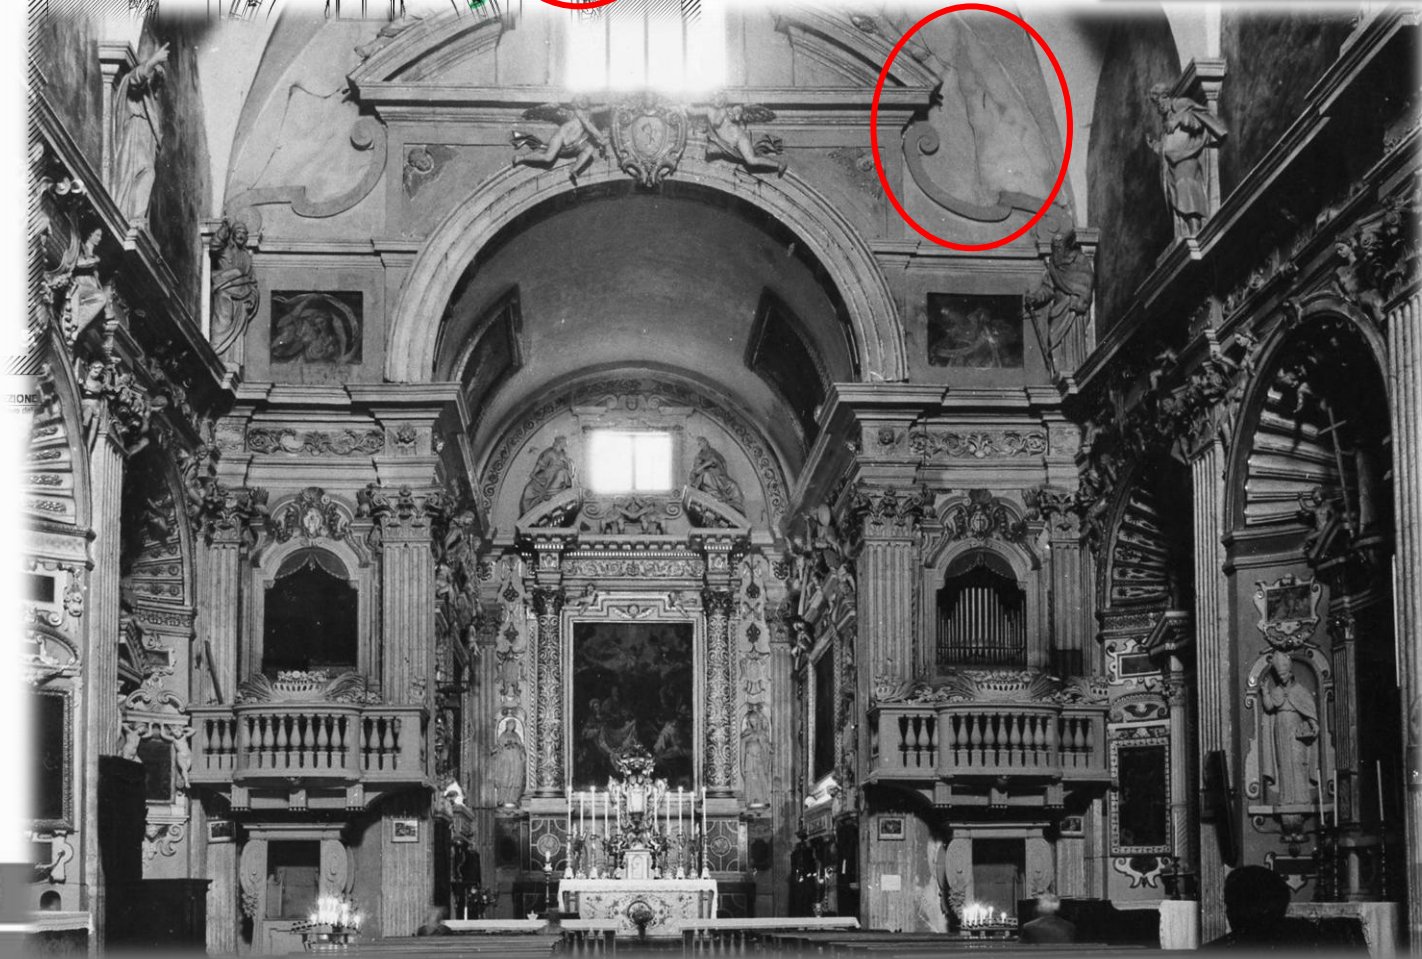
*– Lesione esistente –
Fotografia del 1968 reperita
all'Archivio Iconografico di Stato.*

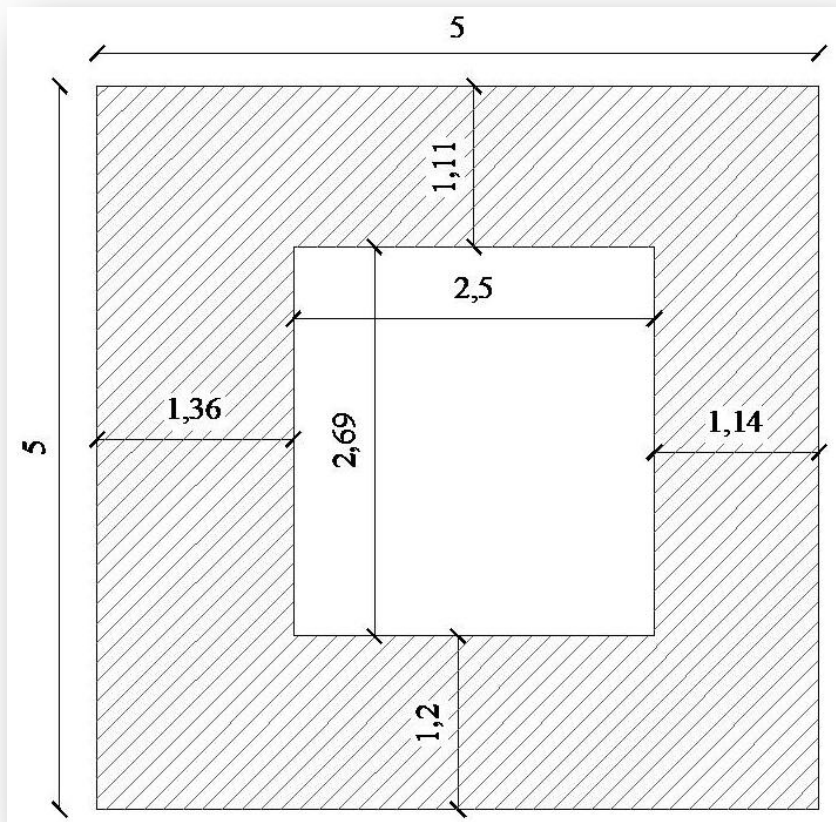
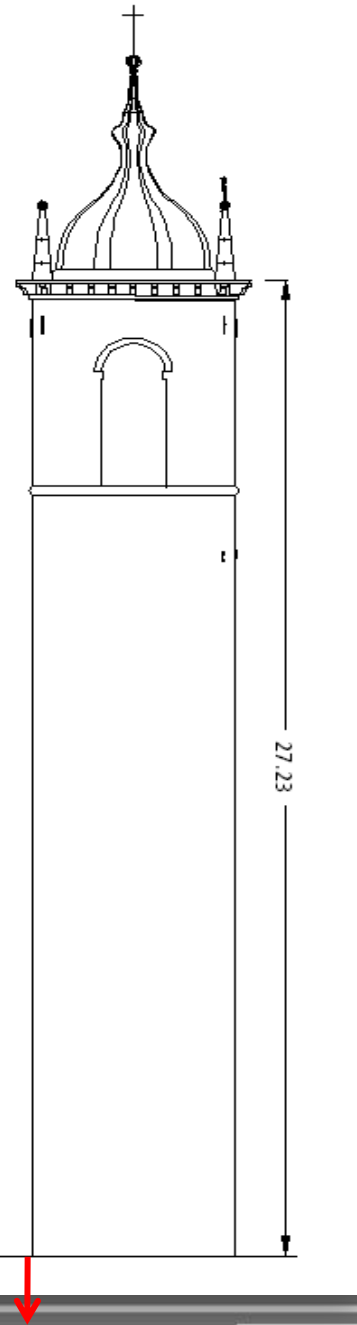
Come la demolizione e la ricostruzione del campanile ha influito nel quadro fessurativo dell'arco trionfale

$W = 10947,86 \text{ kN}$
 $q = W / A = 598,89 \text{ kN/m}^2$
 $\delta = q \times I_c \times z_i = 20 \text{ cm}$

$\delta = 20 \text{ cm}$

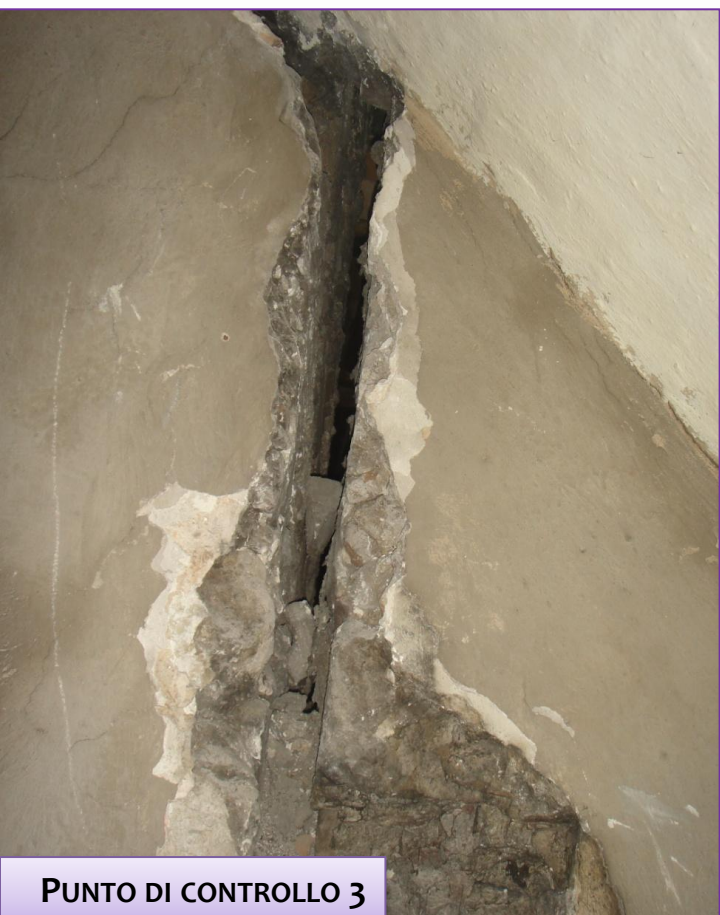
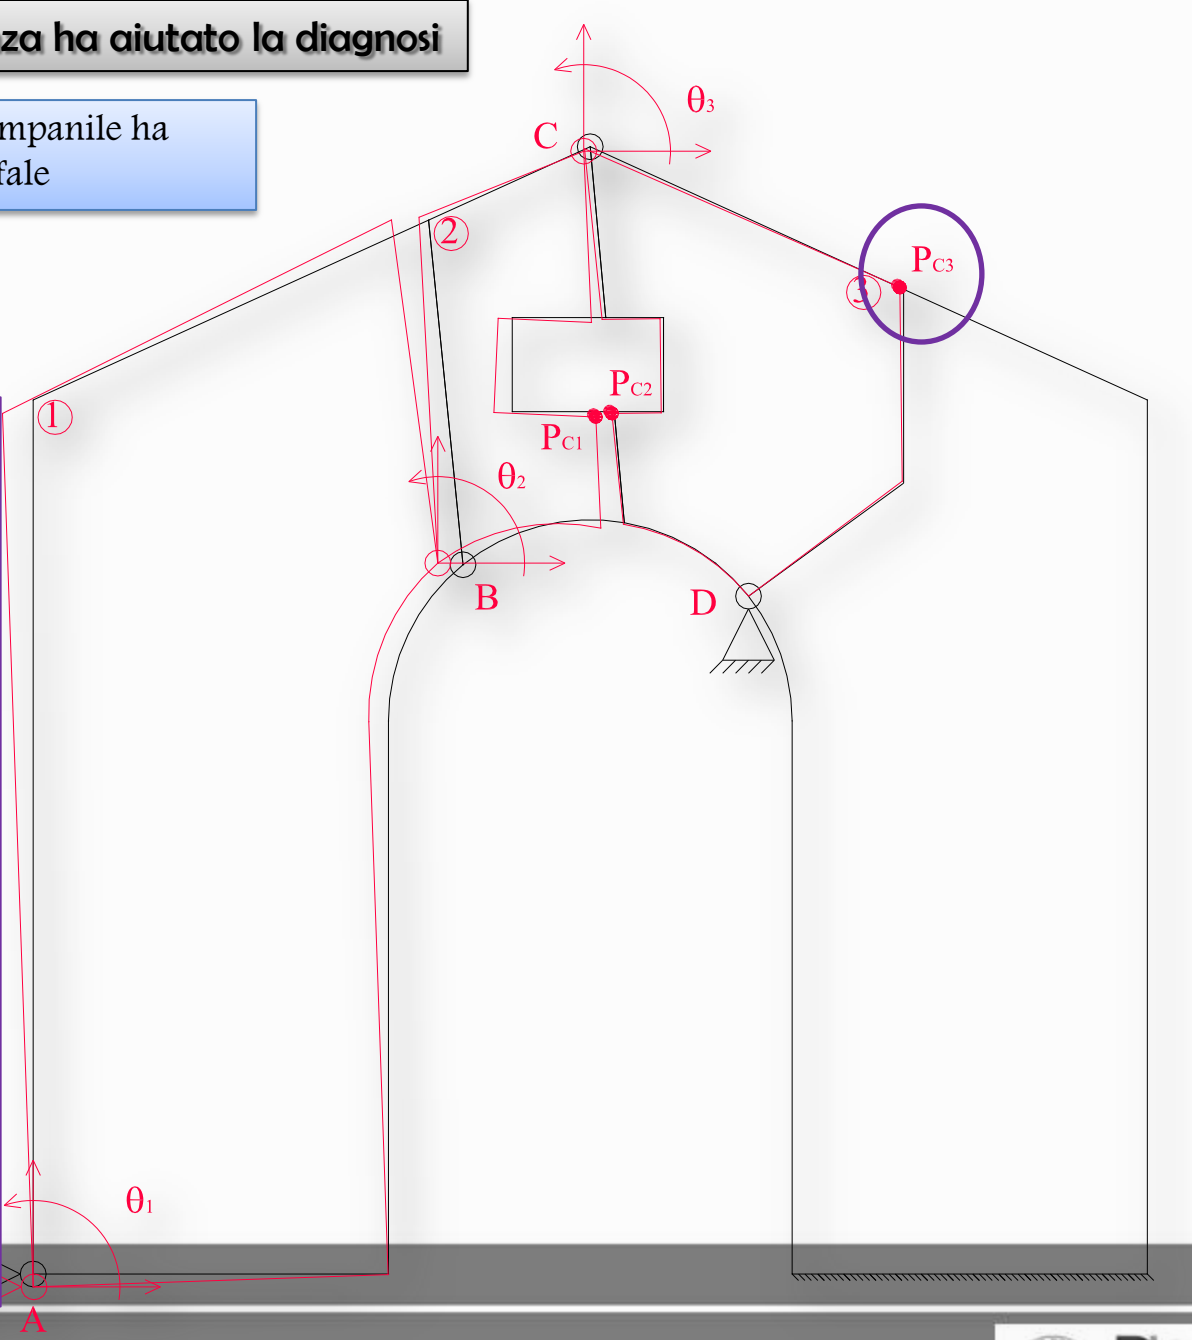
PUNTO DI CONTROLLO 3

Come la demolizione e la ricostruzione del campanile ha influito nel quadro fessurativo dell'arco trionfale

PESO DEL CAMPANILE:
 $w = 11000 \text{ kN}$

$\delta = 20 \text{ cm}$

$PC_3 = 3 - 5 \text{ cm}$

RISULTATI ANALITICI:
 $\Delta v = 2 \text{ cm}$
 $\Delta u = 28,1 \text{ cm}$

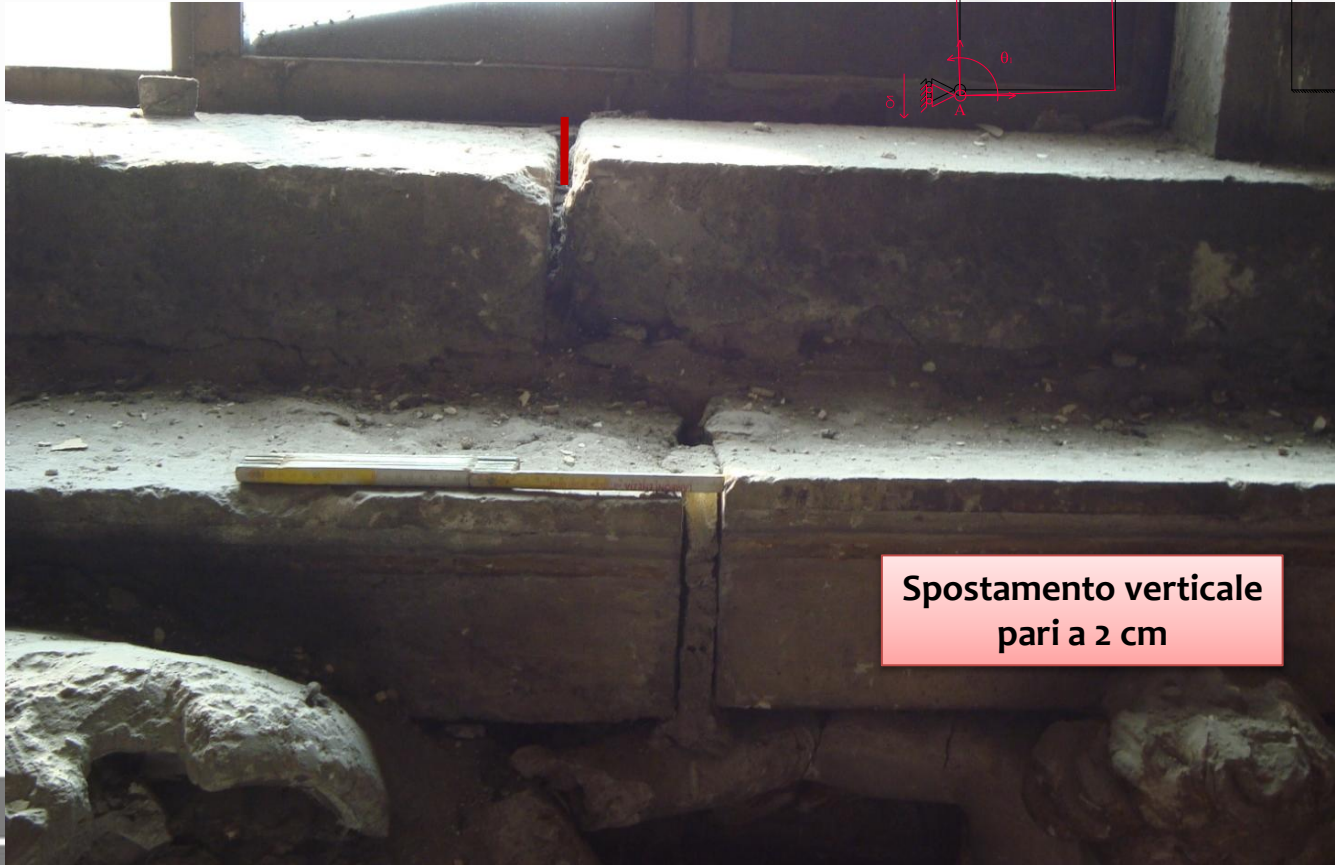
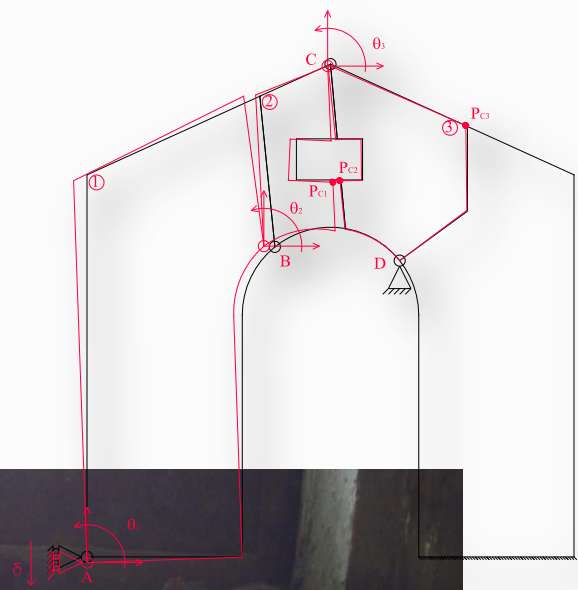
Come la demolizione e la ricostruzione del campanile ha influito nel quadro fessurativo dell'arco trionfale

PESO DEL CAMPANILE:
 $w = 11000 \text{ kN}$

$\delta = 20 \text{ cm}$

$PC_3 = 3 - 5 \text{ cm}$

RISULTATI ANALITICI:
 $\Delta v = 2 \text{ cm}$
 $\Delta u = 28,1 \text{ cm}$

Spostamento orizzontale pari a 28 cm

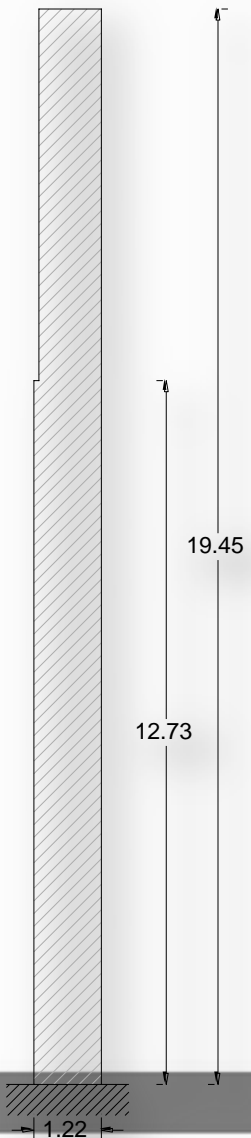
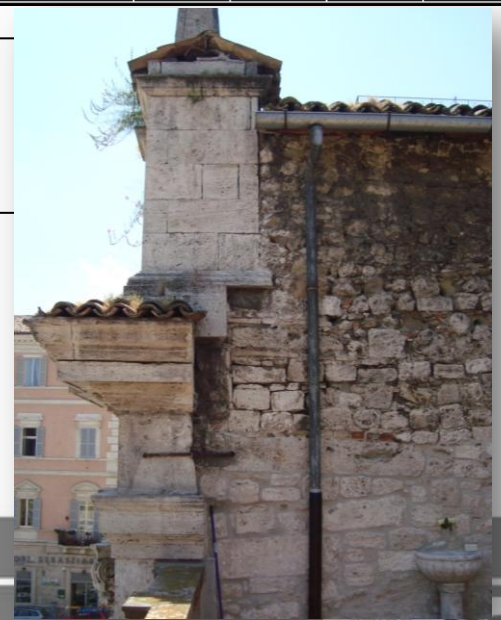
▪ *Facciata considerata come una parete monolitica*

▪ *Non ammorsata alle pareti laterali*
→ *nella modellazione non si considera il cuneo di distacco*

Dal confronto con i trattati storici del
Rondelet e del Sacchi

Muratura di qualità
DISCRETA

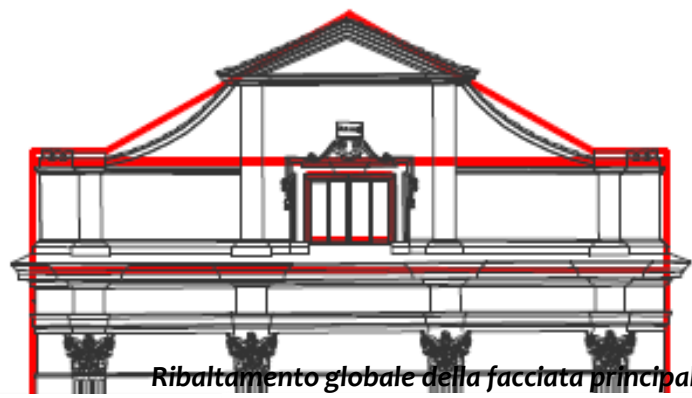
Ribaltamento globale della facciata principale

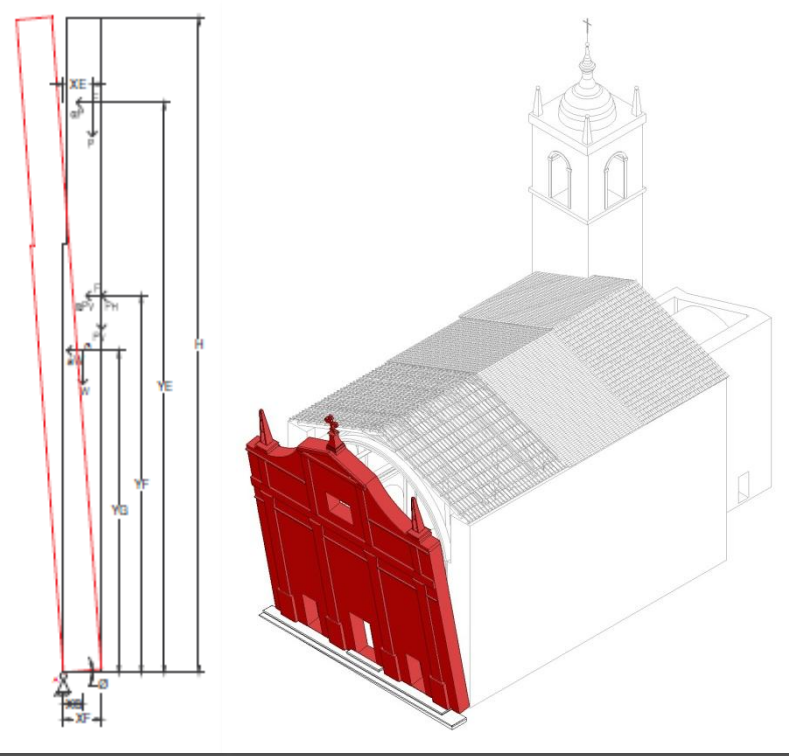
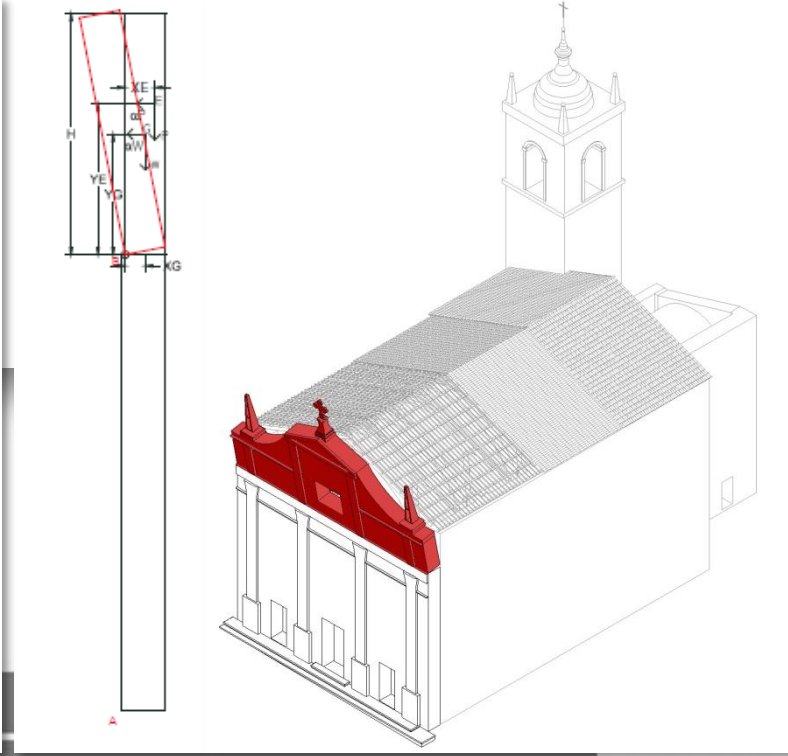
Ribaltamento parziale della facciata principale

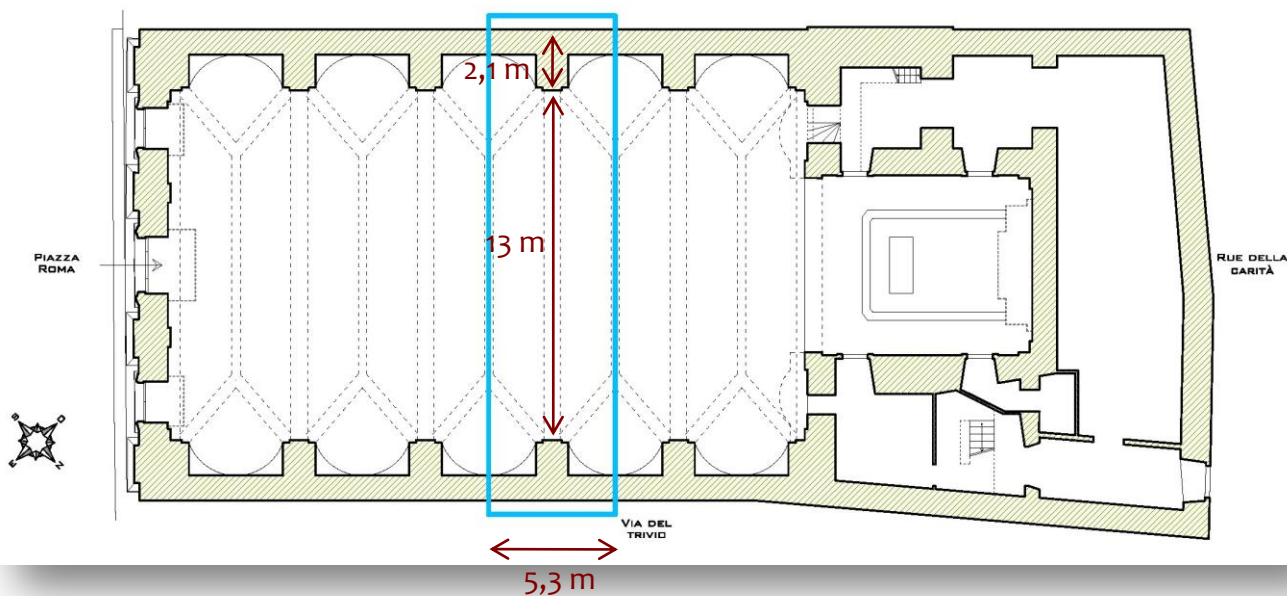
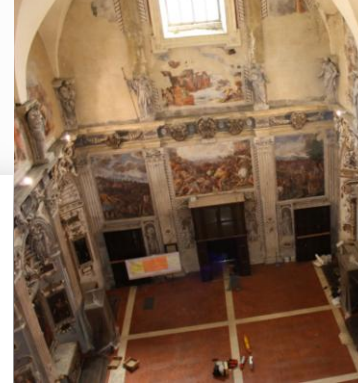
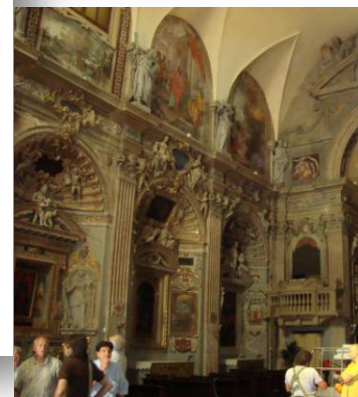
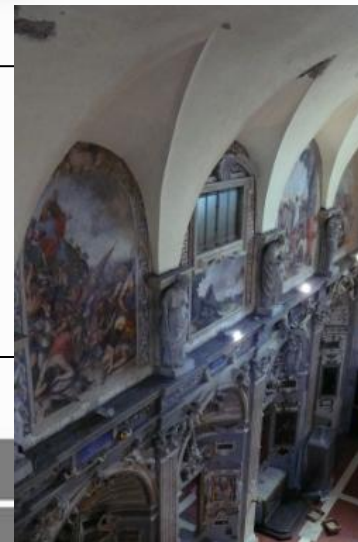
PARETI LATERALI - VOLTA

- Volta di esiguo spessore (15 cm) su luce di 13 m;
- Piedritti di notevole snellezza (rapporto Base/Altezza=0,14);
- Modularità.

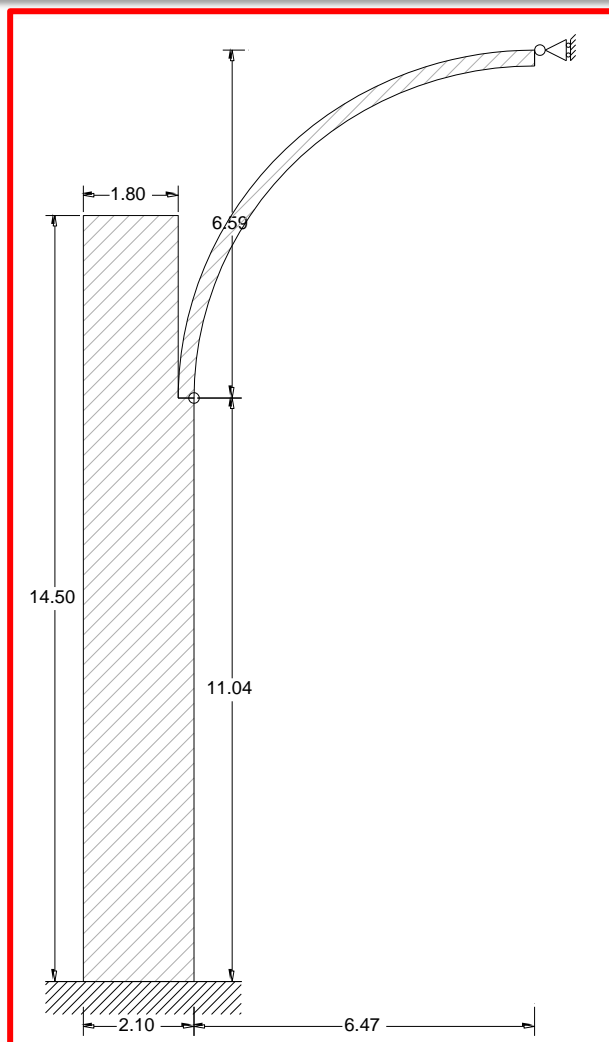
PRIMO MODELLO

Le cerniere dei vari cinematismi che possono interessare la struttura si sono supposte collocate in corrispondenza della chiave e delle imposte della volta.

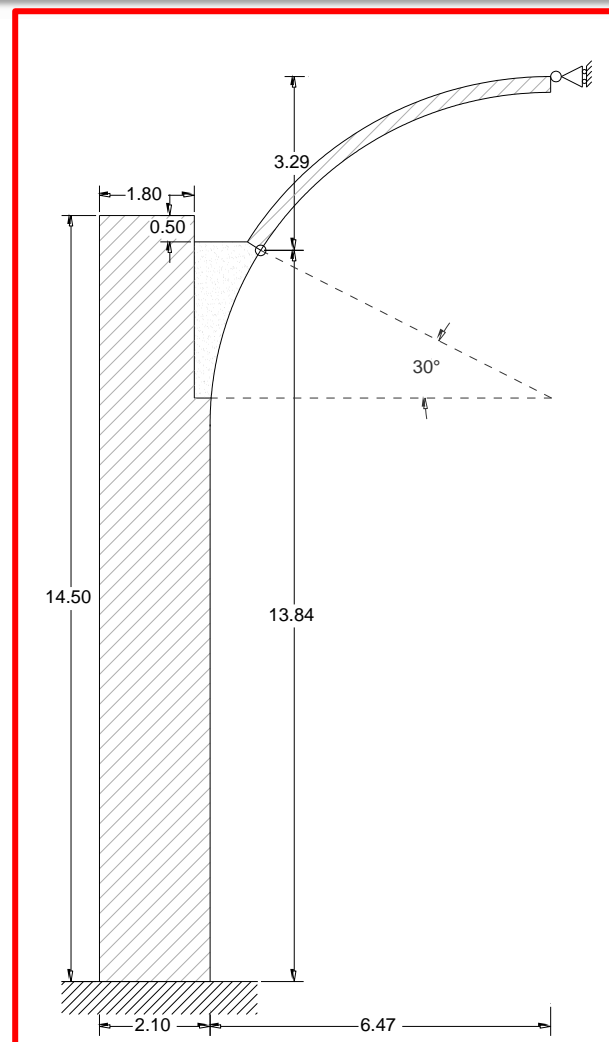
SECONDO MODELLO

Per ragioni costruttive, le cerniere sono state collocate in corrispondenza di un angolo sull'orizzontale di 30°.

... si è potuto apprezzare come la geometria e le dimensioni degli elementi tridimensionali, vadano a creare in corrispondenza di 30° una zona di maggiore rigidità e un consistente aumento della sezione resistente rispetto al resto dello sviluppo della volta rendendo più verosimile lo scenario ipotizzato nel **SECONDO MODELLO**.

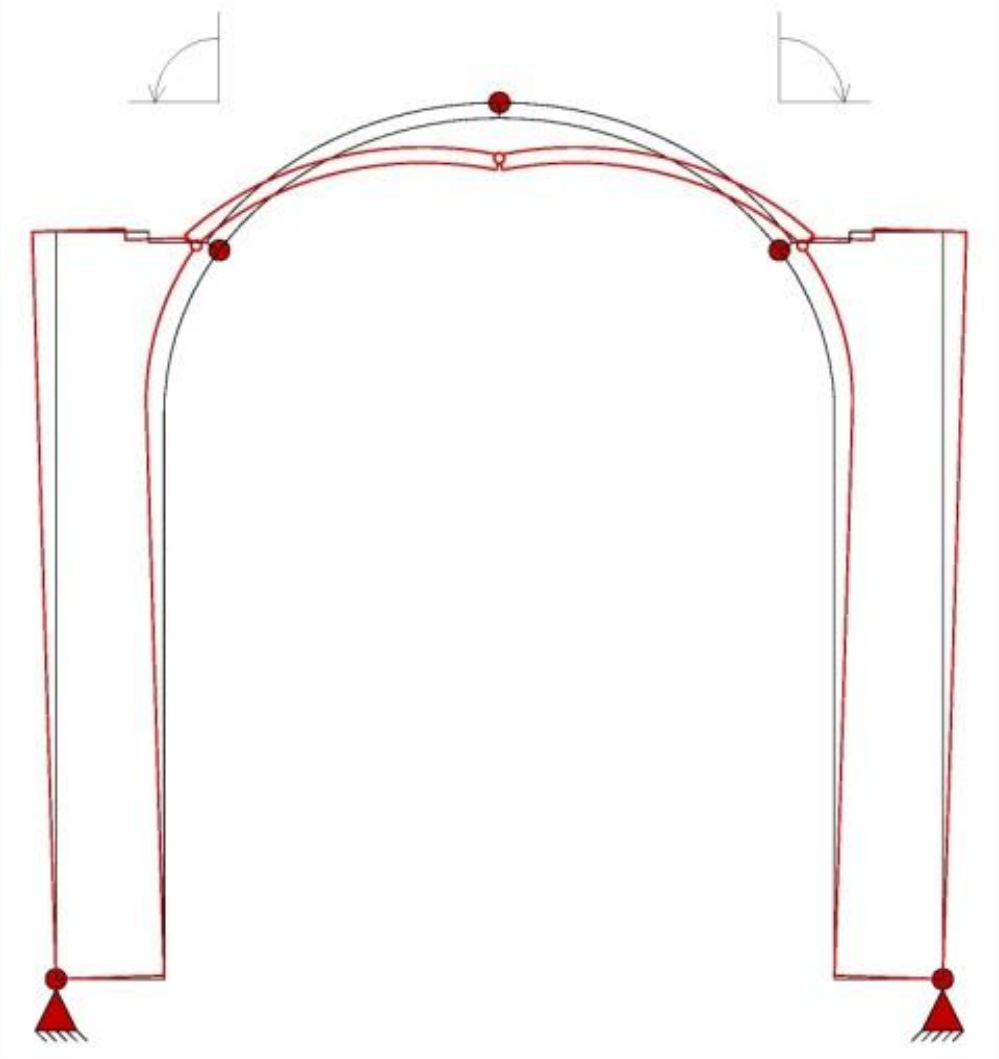
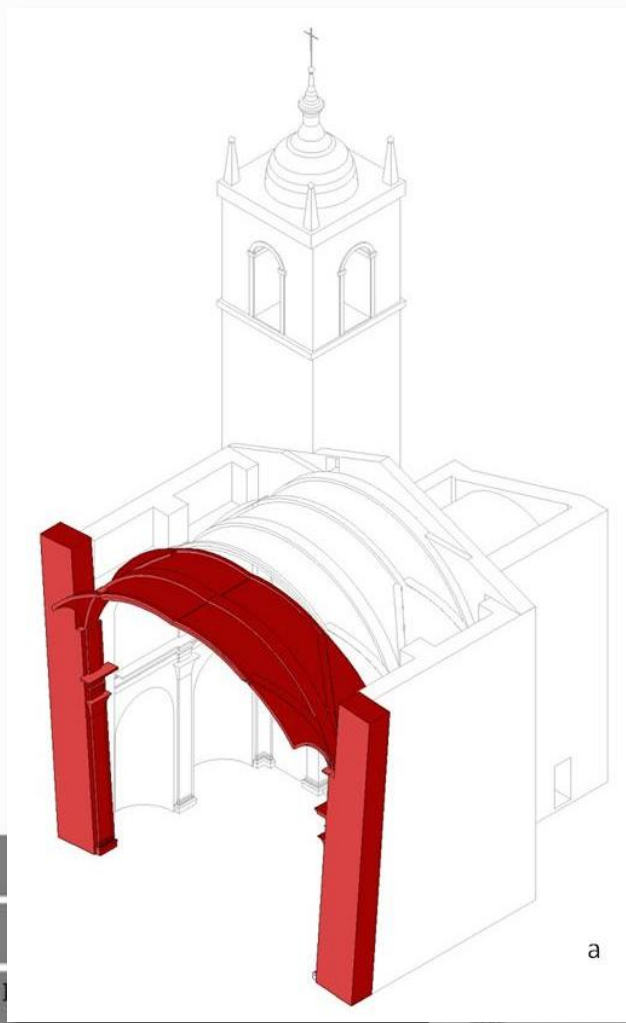
Cinematismo A:
Rotazione bilaterale discorde
dei piedritti della volta
dell'aula.

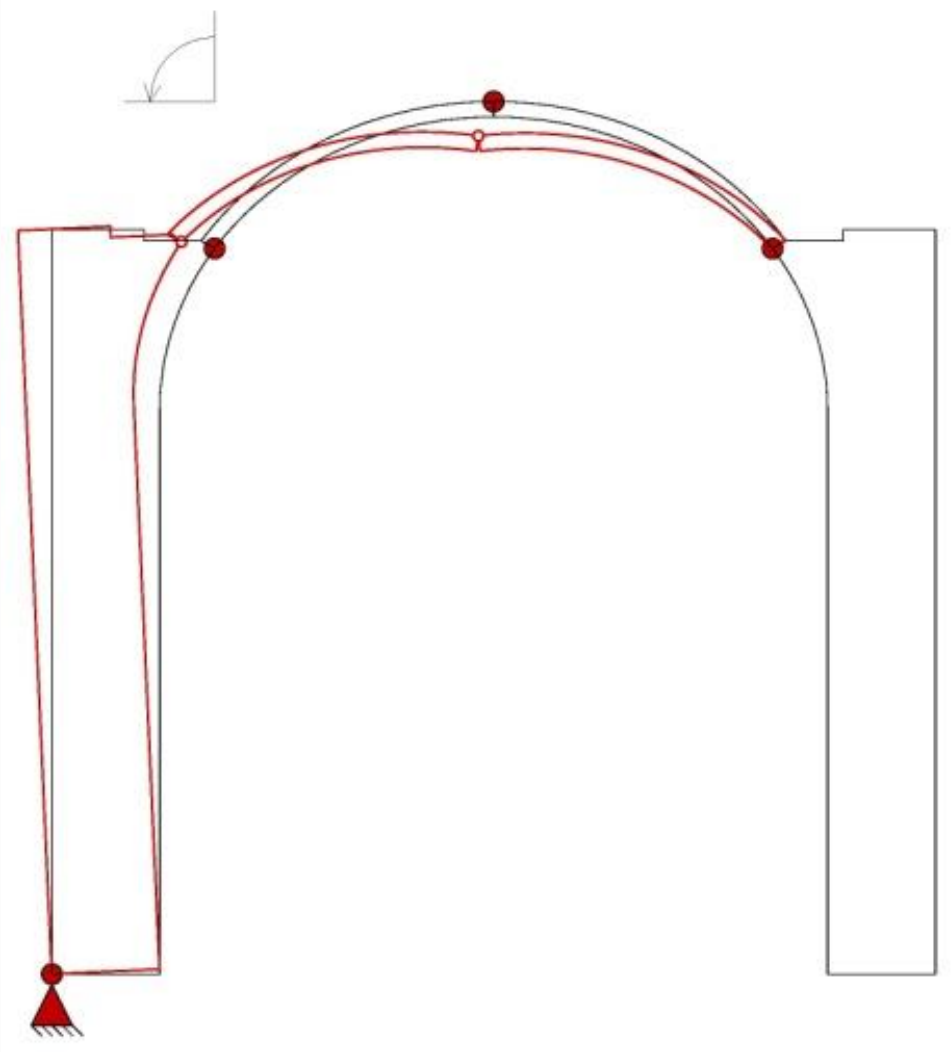
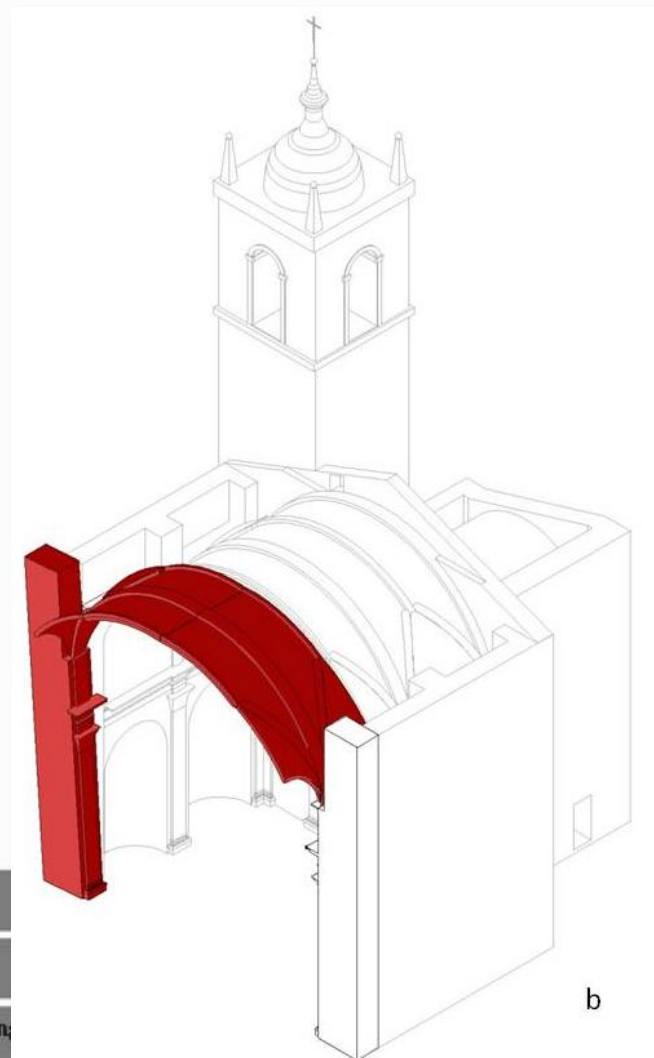
Cinematismo B:
Rotazione monolaterale di un solo piedritto della volta dell'aula.

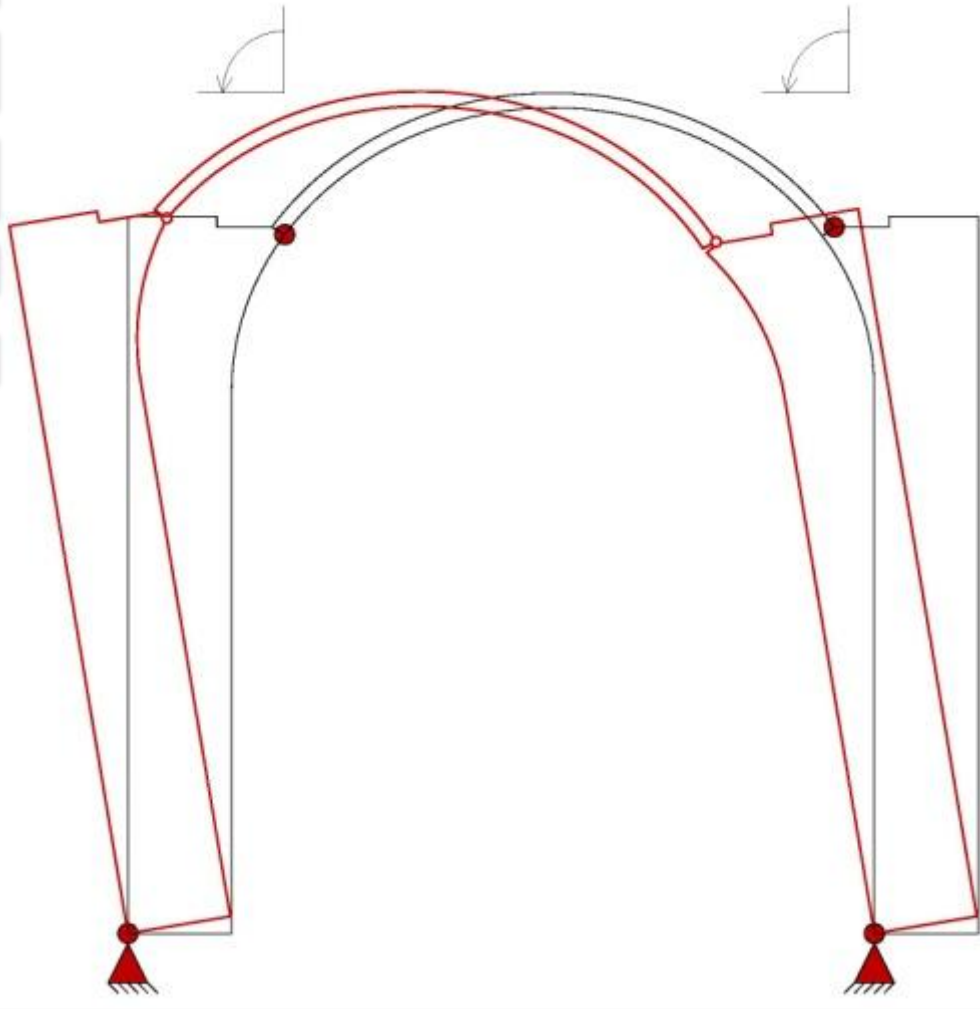
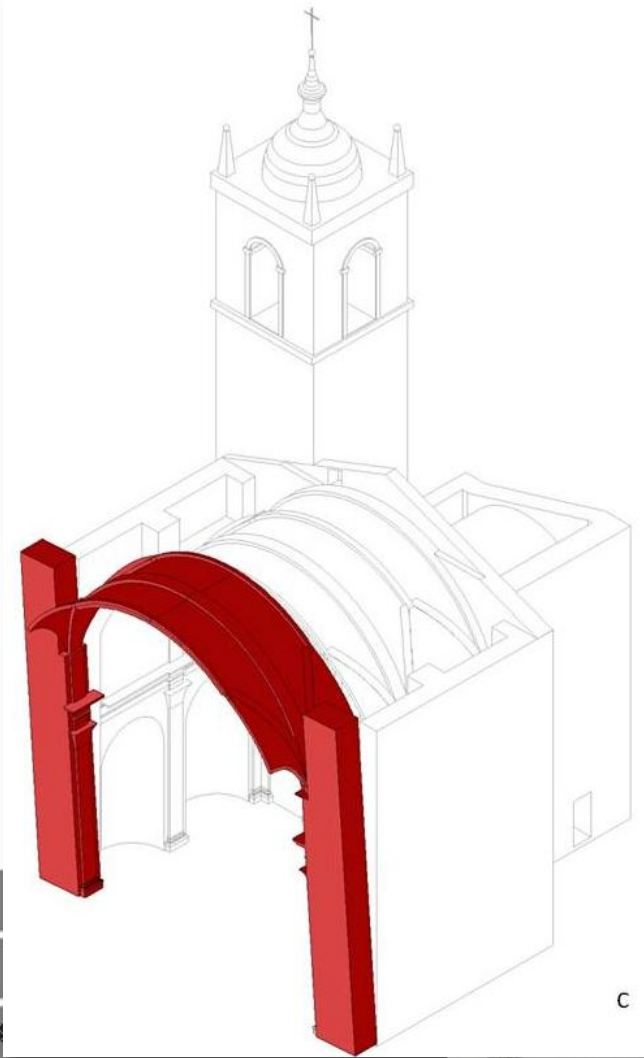
Cinematismo C:
Rotazione bilaterale concorde
dei piedritti della volta
dell'aula

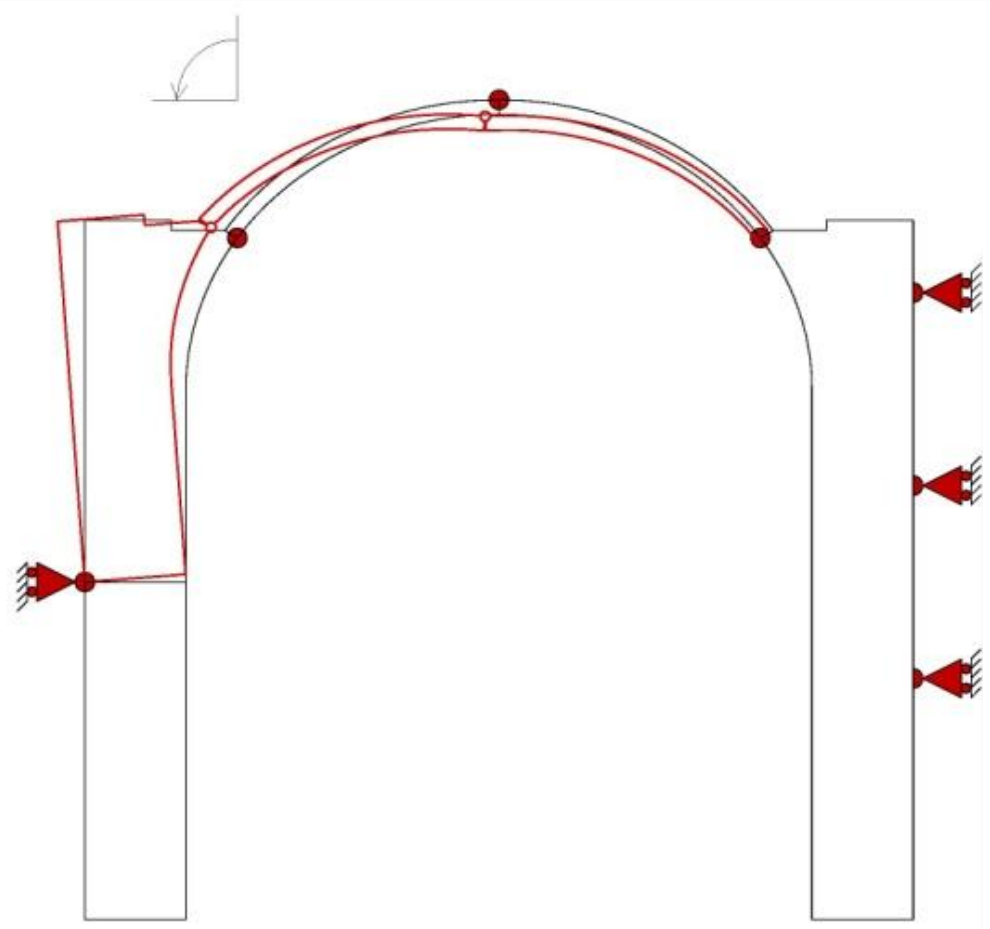
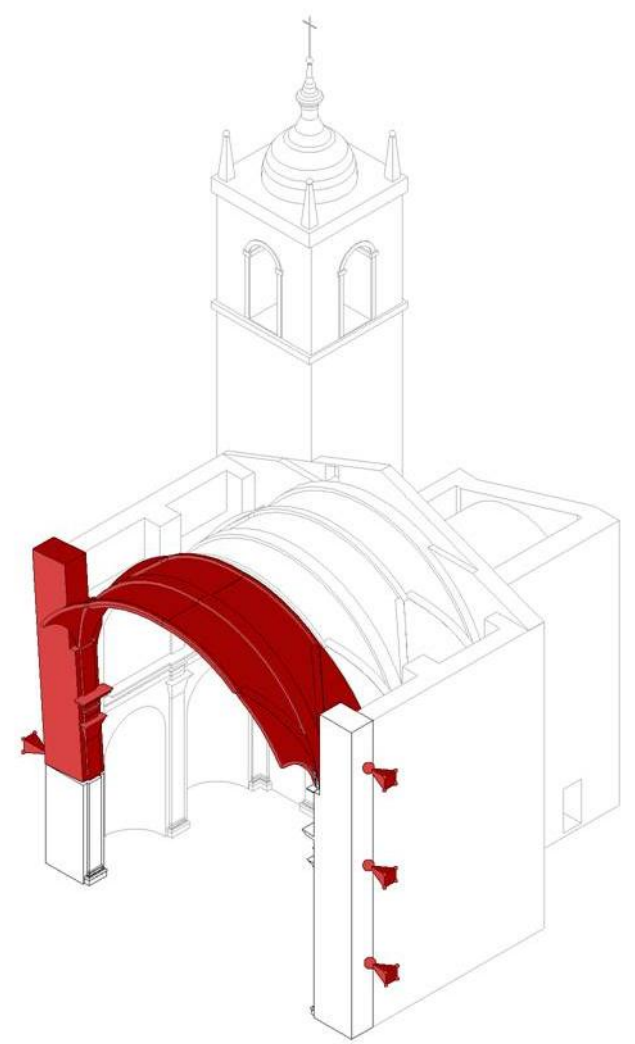
Cinematismo D:
Rotazione monolaterale di un solo piedritto della volta dell'aula – confinamento laterale (cerniera a +7,00 m).

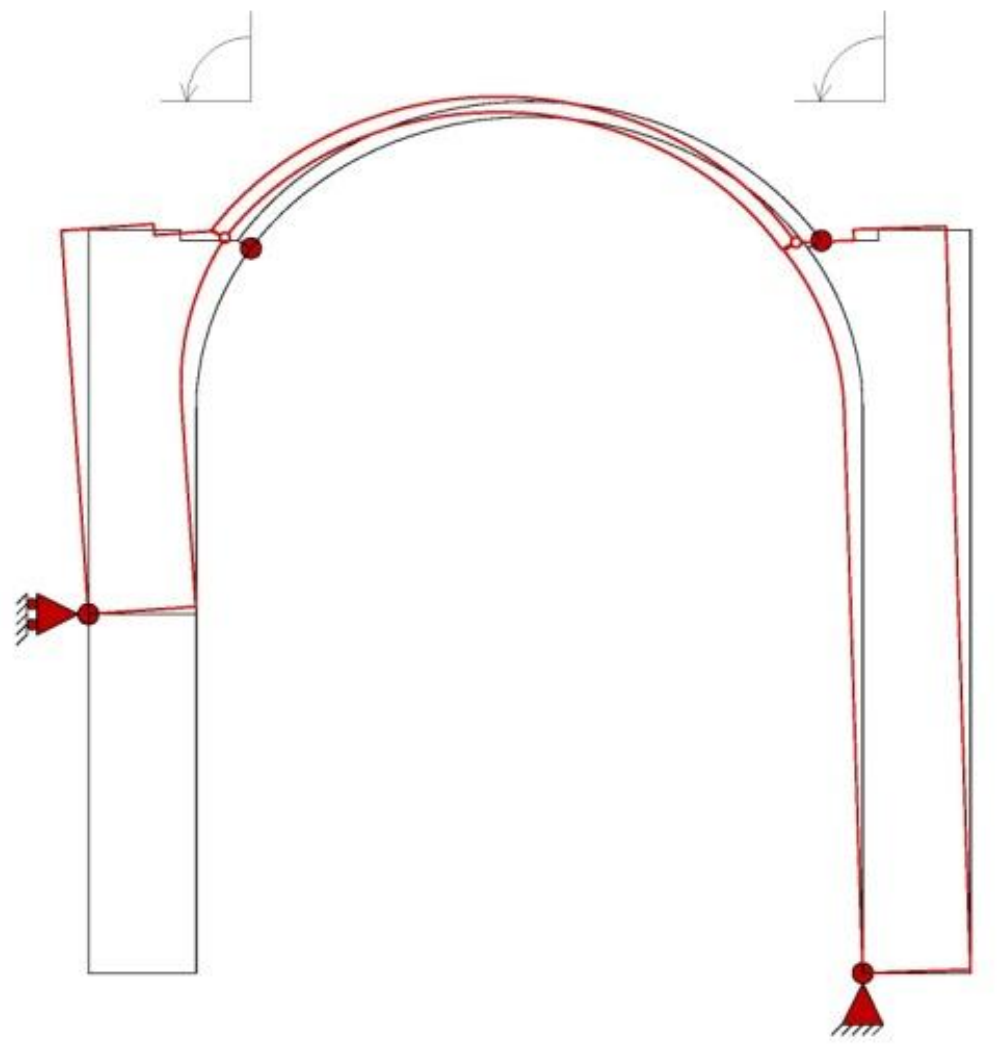
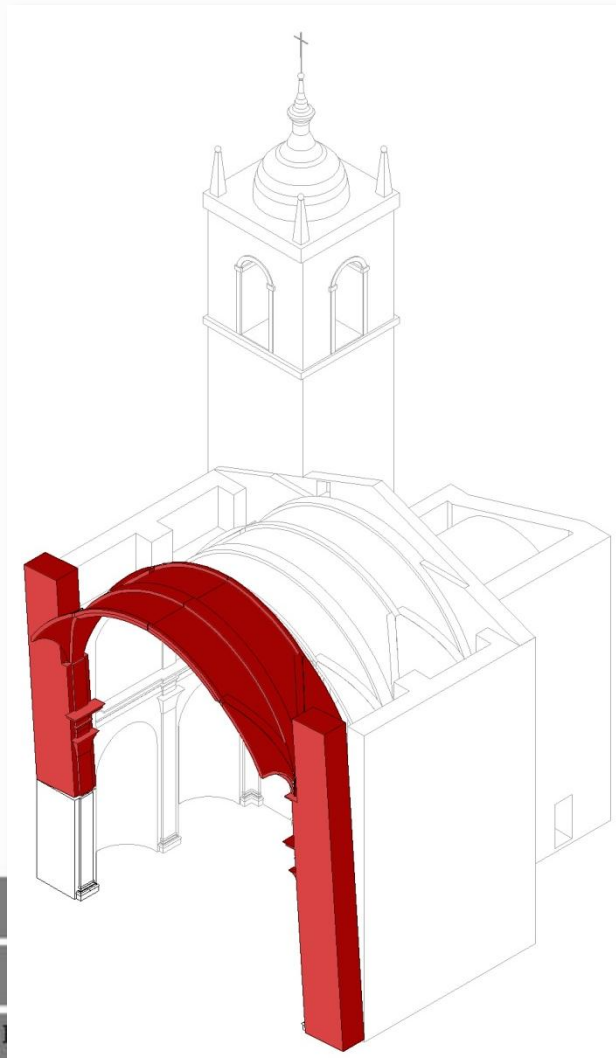
Cinematismo F:
Rotazione bilaterale concorde
dei piedritti della volta
dell'aula – confinamento
laterale (cerniera a +7,00 m).
