LA CONOSCENZA APPROFONDATA DELLA FABBRICA COME STRUMENTO PER UN PROGETTO DI RECUPERO E CONSERVAZIONE SOSTENIBILE.

La Chiesa di Santa Maria della Carità (AP)

prof. ing. Enrico Quagliarini

Chiesa S. Maria della Carità (Ascoli Piceno)

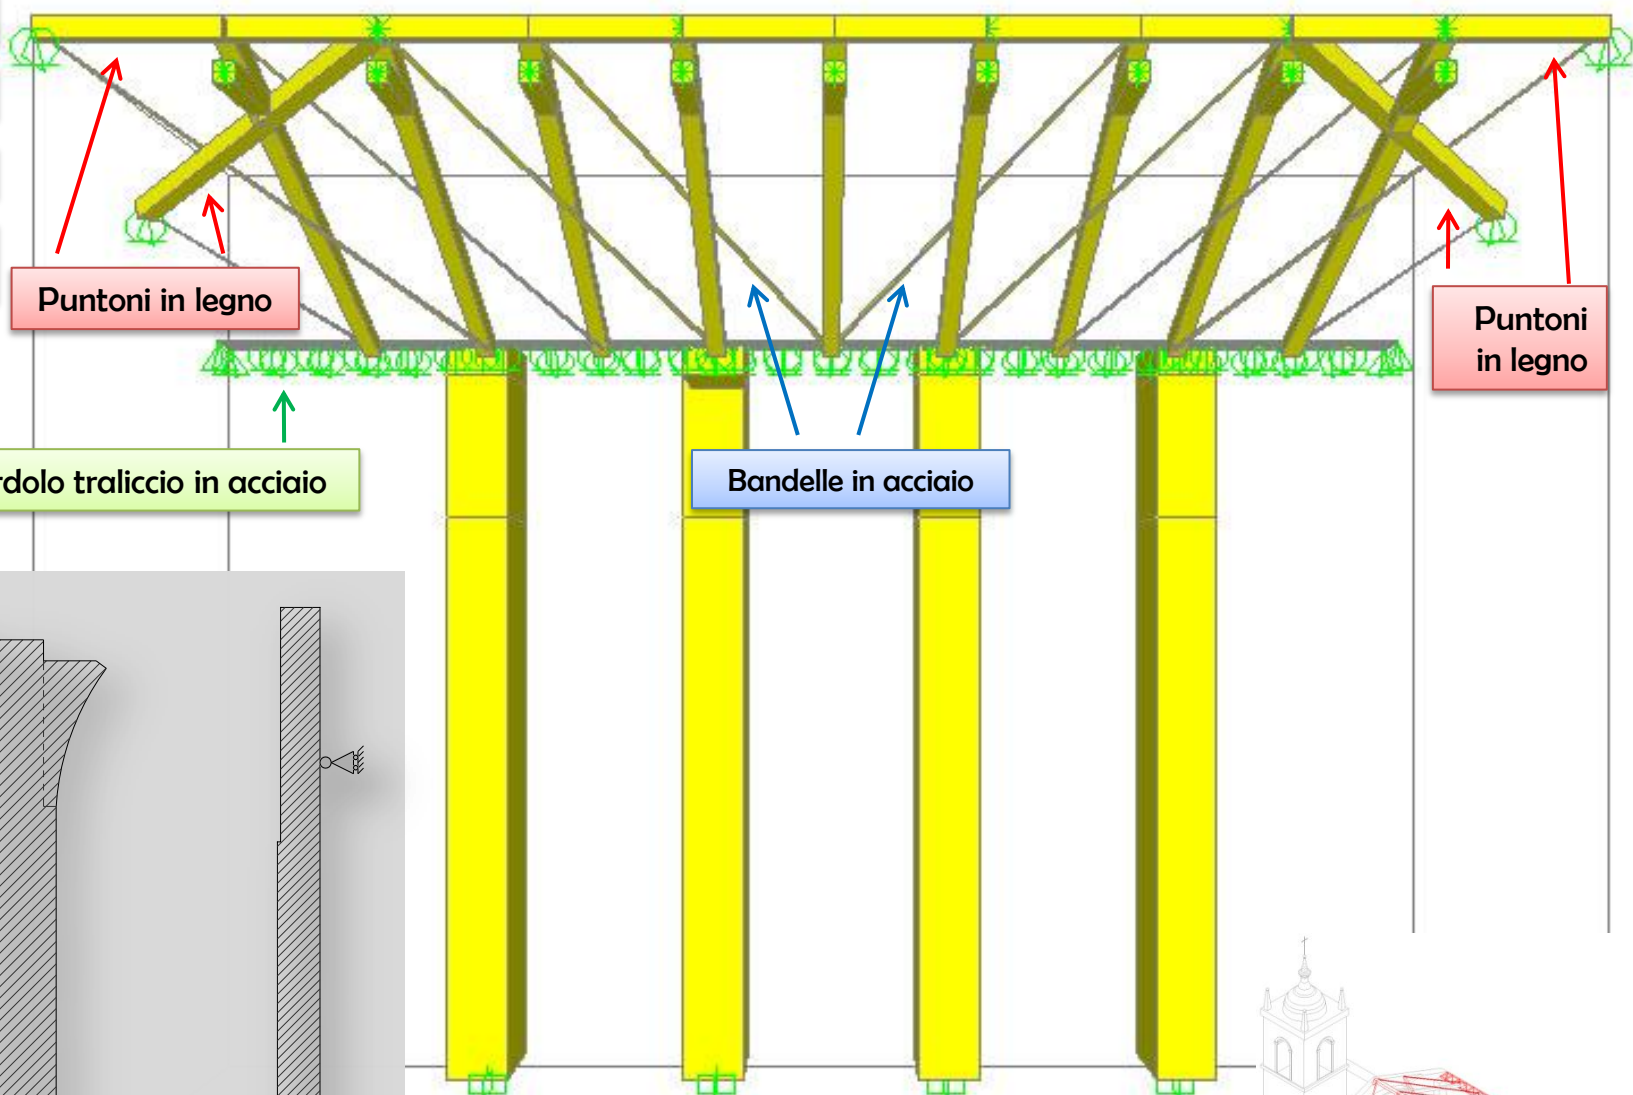
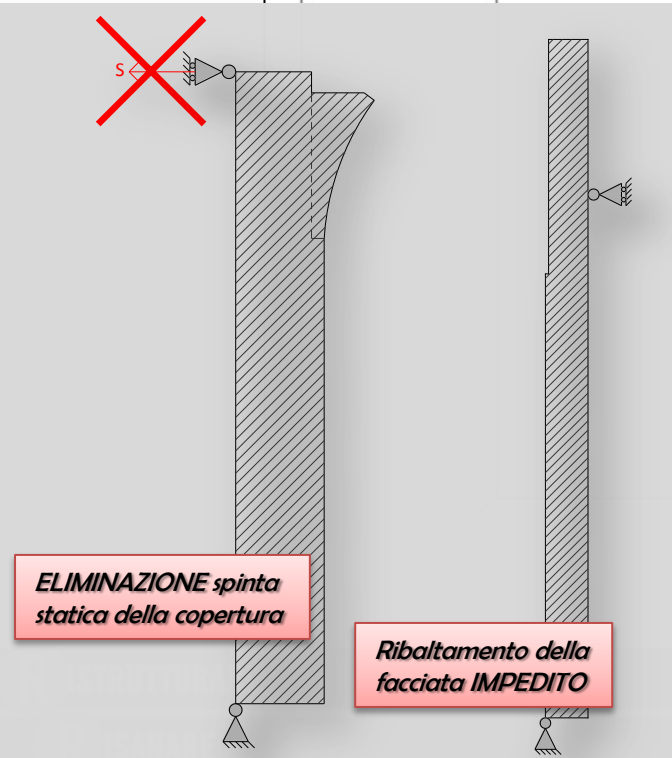
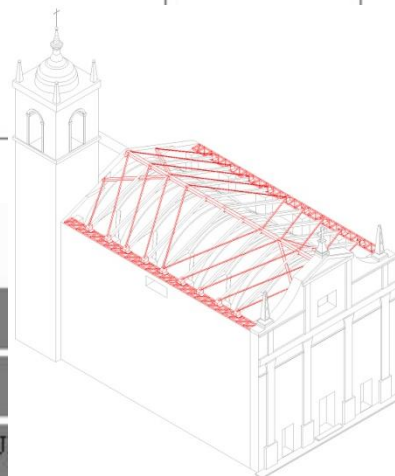
**Problematica principale costituita dalle
spinte statiche**

Intervento
**Realizzazione di una trave reticolare disposta nel
piano di ognuna delle due falde del tetto**

ELIMINAZIONE spinta statica della copertura

Ribaltamento della facciata IMPEDITO

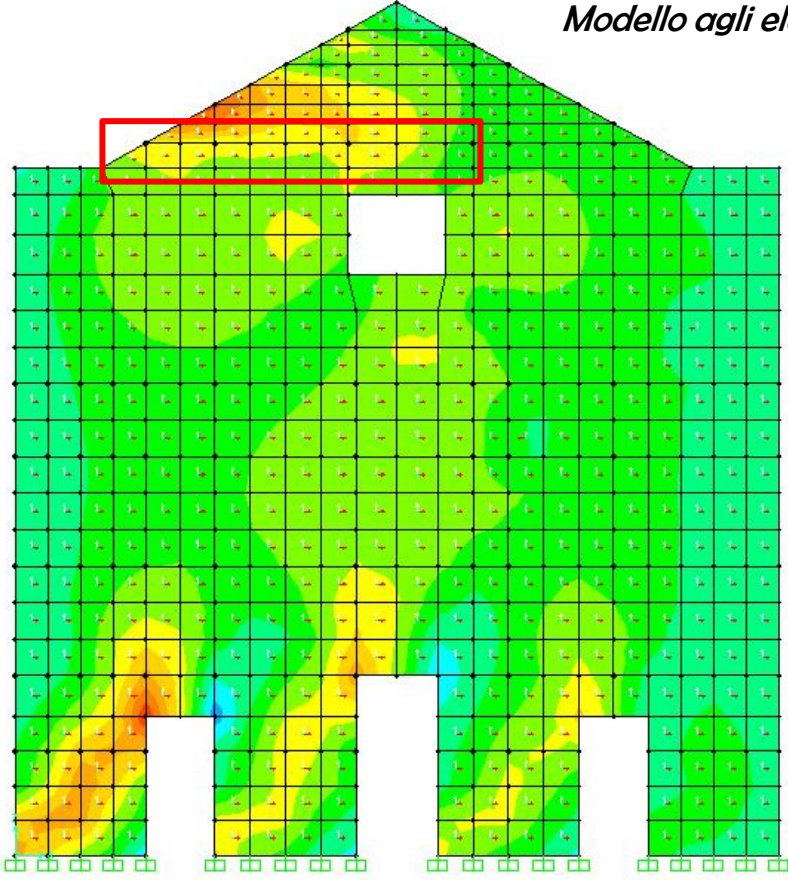
Modello agli elementi finiti: tensioni di taglio nel piano della facciata

Porzione di facciata non in grado di contrastare le forze scaricate dalla trave reticolare .

La porzione di muratura potrebbe tendere a scorrere rispetto alla restante facciata sottostante.

Inserimento di tiranti inclinati

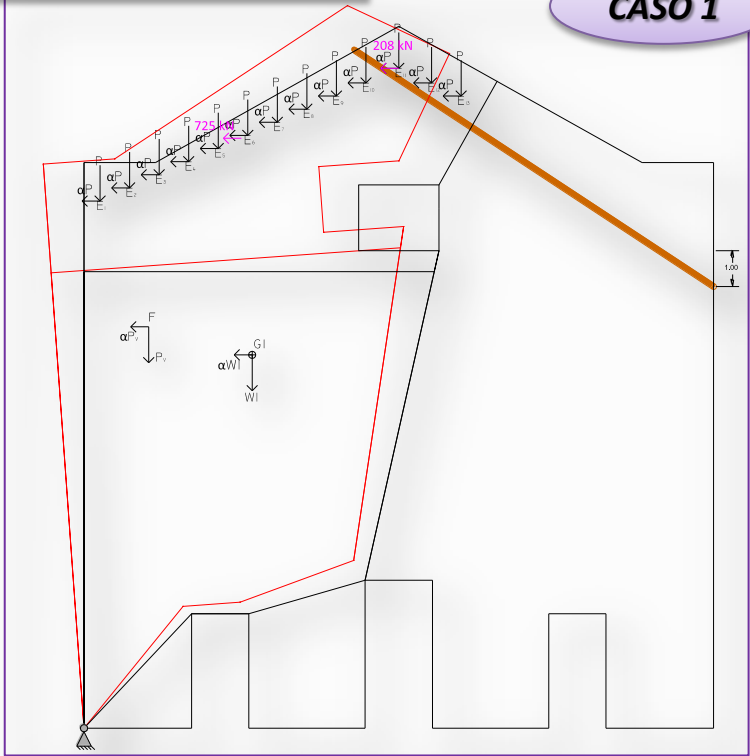
CASO 1

Meccanismo con lesione trasversale su tutta la facciata

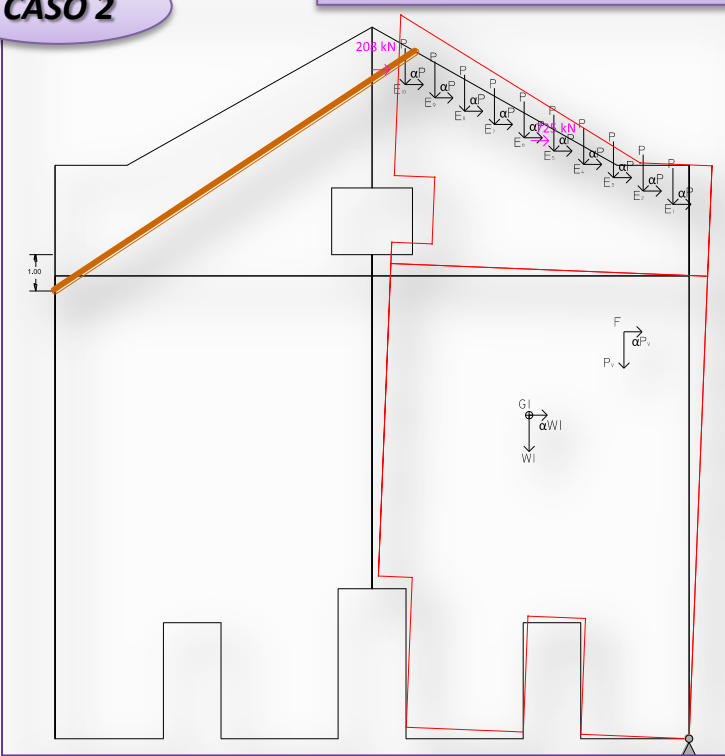
CASO 2

Meccanismo con lesione centrale

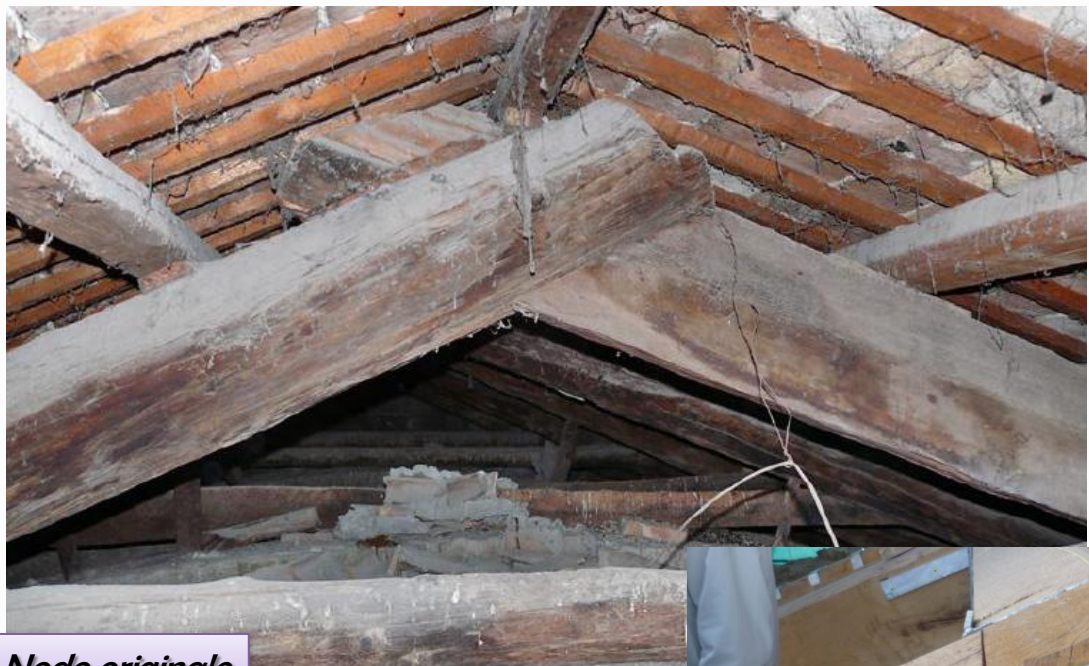
Nodo originale

*Lesione longitudinale per inflessione
dell'orditura principale
– Travi sostituite*

Rifacimento COPERTURA

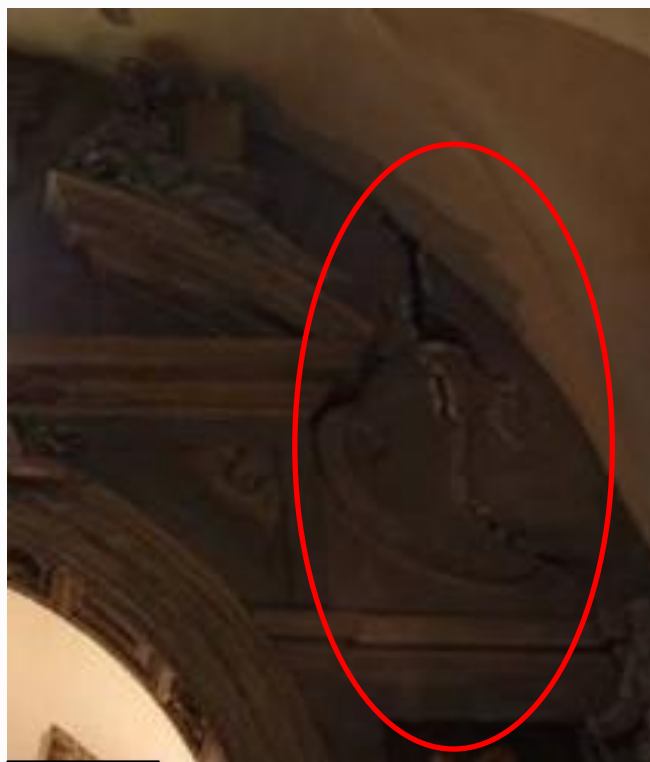
Prima

Lesioni ampie e profonde sulla parte destra della parete che sovrasta l'arco

Possibile rotazione/cedimento di una spalla dell'arco

Intervento sull'ARCO TRIONFALE
